TruPhase の導入(12) —RCA 入力における動作確認—

2. TruPhase の RCA 入力における動作確認方法

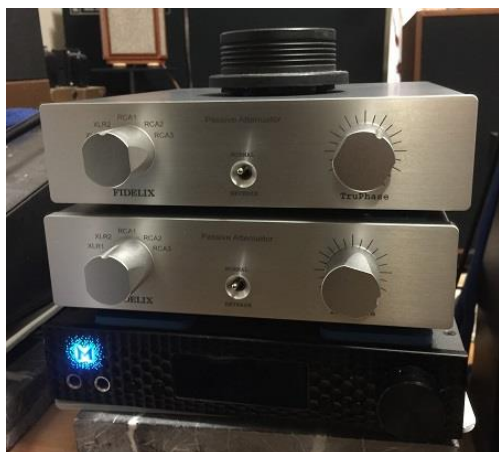
上段：借用機
中段：購入機
下段：DAC

テストには、購入機とメーカーから送ってもらった正常動作とされる借用機を使用します。

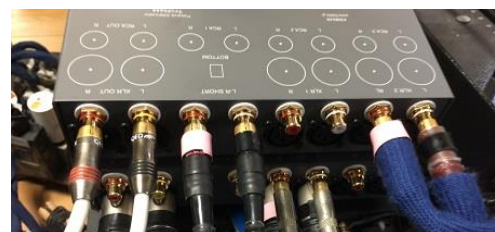
借用機配線状況
購入機も同様

購入機と借用機の違いは、購入機では、XLR の入力と出力のケーブルを接続していることです。そこで再度、購入機で XLR 接続との干渉の有無を確認することにしました。

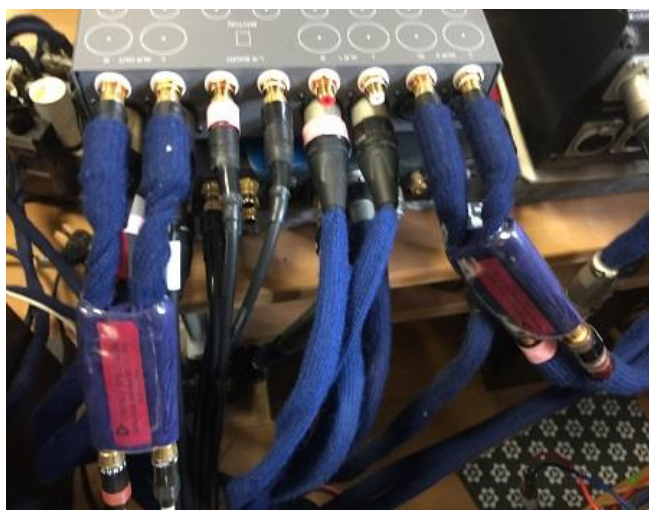
当初は、RCA 出力端子に接続していましたが、上記の Normal で音がでないことの原因究明のために、RCA 入力端子に移動させたり、外したりしていました。今回、ZANDEN Model 120 からの RCA 入力端子に戻し、さらに Grado401 のシステムで使用していたアナログアキュライザーを RCA 出力端子に装着してみました。ZANDEN Model 120 からのアナログ再生では、入出力ともアナログアキュライザーを経由し、Brooklyn DAC+からのデジタル再生では、出力側でアナログアキュライザーを経由することになります。

その結果、アナログ再生、デジタル再生とも一層の音質向上が認められ、アナログアキュライザーと TruPhase とのマッチングの良さが確認できました。
